# دور مشاريع الترميم في الحفاظ على المساجد الأثرية في قطاع غزة

The Role of Restoration Projects in Conserving the Historical  
Mosques in Gaza Strip

قدم هذا البحث استكمالاً لمتطلبات الحصول على درجة الماجستير في الهندسة المعمارية  
من كلية الهندسة بالجامعة الإسلامية. غزة

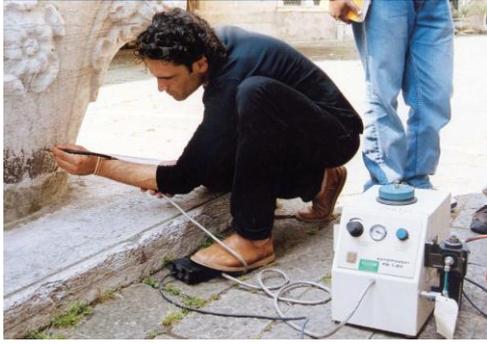
شكل(1-7): استخدام قاذف الرمل الحساس  
(بشارة، 2004م)

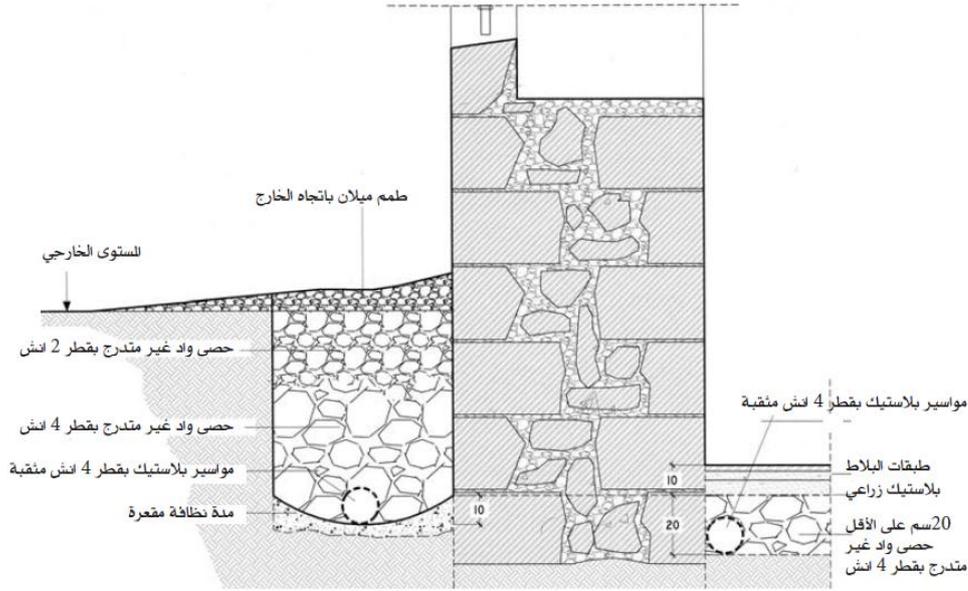
للتخلص من الرطوبة الصاعدة بالخاصية الشعرية، لابد من عمل نظام تهوية للأرضيات لقطع الطريق أمام الرطوبة، ويتم ذلك بعمل فاصل يعيق تشكيل وسط نشيط بالخاصية الشعرية. والشكل التالي يوضح طريقة عزل الجدار من الرطوبة الصاعدة بالخاصية الشعرية.

شكل (1-8): طريقة عزل الجدار من الرطوبة الصاعدة بالخاصية الشعرية (بشارة، 2004م)

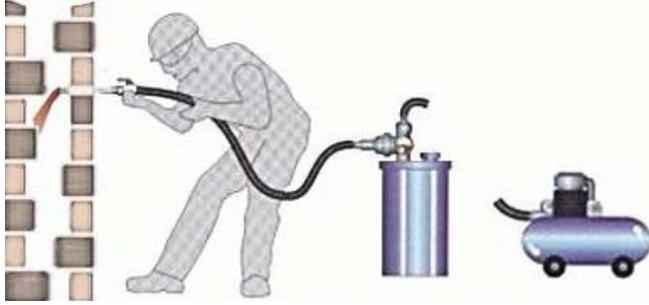
2. **الحقن:** تتم عملية التقوية بطريقة الحقن من خلال الشقوق والشروخ والفجوات الموجودة بالكتل الحجرية. وفي حالة عدم وجود مثل هذه النوافذ تجهز للتقوية ثقوب رقيقة، ويفضل أن تكون بعيدة عن النقوش والكتابات.

شكل(10-1): ماكينة لضخ المونة داخل الجدار (بشارة، 2004م)

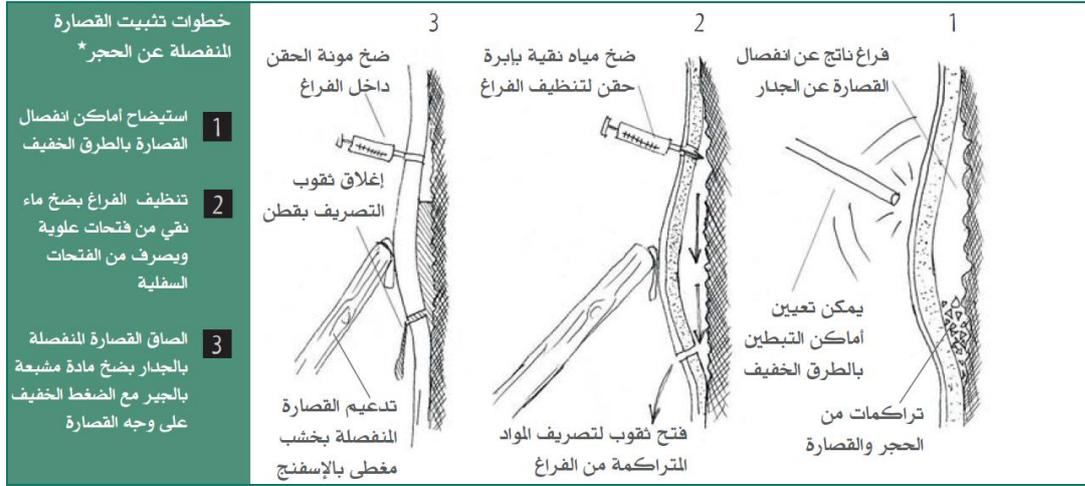
والشكل التالي يلخص طريقة تثبيت القسارة المنفصلة عن الجدار:

شكل(1-12): طريقة تثبيت القصاراة المنفصلة عن الجدار. (بشارة، 2004م)

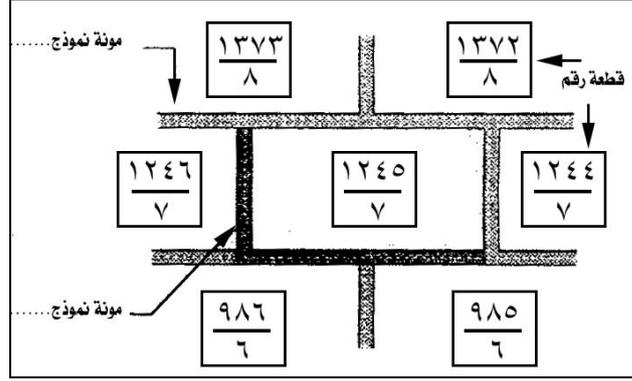
شكل (1-15): ترقيم القطع وتوضيح نوعية المونة أثناء عمليات الفك وإعادة التركيب. (عبد الله وآخرون، 1991م)

1. عمل دراسة متكاملة عن الوضع الراهن للأثر من رفع معماري وتسجيل فوتوغرافي.
2. عمل نظام ترقيم قطع المبنى بحيث يحدد أماكنها بدقة، وتوقع على الرسومات. انظر شكل (1-3)
3. مراعاة عدم التشويه أو الإضرار بالقطع المرقمة والمحافظة عليها، ولا بد أيضاً من توقيع القطع على كافة الرسومات بحيث يظهر رقم القطعة الواحدة في رسمين مختلفين مثل المساقط والواجهات.
4. ويفضل تقسيم الأجزاء المراد فكها إلى مناطق لتسهيل الحصر.
5. لا بد من تخزين القطع تخزيناً صحيحاً بعيداً عن أية تأثيرات ضارة مثل (الرطوبة أو الانهيار).

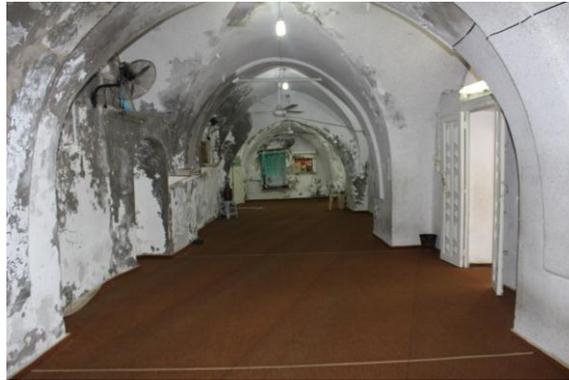
شكل (2-27): استخدام القسارة الأسمنتية والدهان البلاستيكي في مسجد العجمي. (الباحث)

وينتج عنها حجز الرطوبة داخل الحجر الرملي، ومنع تهويته نتيجة لقلّة مساميته، وهو ما يؤدي إلى تآكل وتفتت الحجر. وتزداد المشكلة حدة في معظم الحالات بطلاء تلك القسارة بدهان بلاستيكي يؤدي إلى زيادة مشكلة حجز الرطوبة، والتي تبدأ آثارها السلبية بالظهور بعد عدة أشهر فقط مسببة إزالة للدهان، وتآكل تدريجي للقسارة والحجر الرملي. وينتج عن ذلك تشوه للمظهر الداخلي للمسجد وإزعاج للمصلين بسبب ما يتساقط من أجزاء الدهان والقسارة على أرضيات المسجد المخصصة للصلاة.

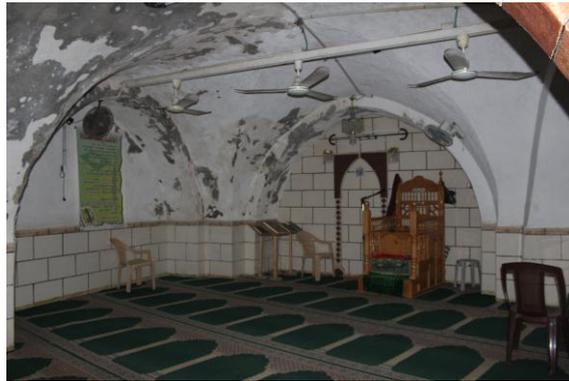
شكل (2-28): استخدام وحدات كهربائية خارجية في مسجد عثمان قشقار. (الباحث)

ومن أمثلة ذلك استخدام وحدات الإضاءة الخارجية والمراوح وأجهزة التكييف. ويتم اللجوء لذلك نظراً لأن المساجد الأثرية، والتي لا يقل عمر أحدثها عن حوالي 150 سنة مثل مسجد محمد المغربي ومسجد علي العجمي ومسجد المحكمة وغيرها، لم تكن مجهزة عند إنشائها بتلك الوحدات التي لم تكن أصلاً. ونتيجة للحاجة الملحة لهذه الإضافات في الوقت الحاضر، وخاصة وحدات الإضاءة والتهوية، يتم عادة تركيب وحدات حديثة خارجية لا تتناسب في شكلها وطريقة تثبيتها مع طبيعة التصميم والبناء الأثري للمساجد. وينتج عن ذلك حدوث تشوه بصري للفراغ الداخلي للمساجد، بالإضافة إلى ما قد تسببه تلك الإضافات من مشاكل إنشائية وفنية في حال تم الهدم أو النقب في الجدران والأسقف لتركيبتها، أو عمل تمديدات مخفية لها دون مراعاة للطرق العلمية السليمة بهذا الخصوص.

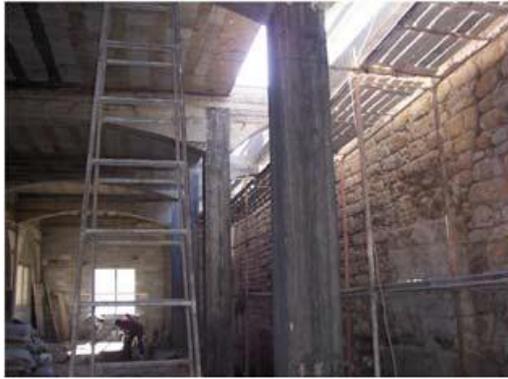
شكل(2-30): التوسعة الملحقة بمسجد القزدمري من الجهة الشرقية (محيسن، 2015م)

ويحدث كذلك أن تتطلب تلك الإضافات إجراء بعض التعديلات على المبنى الأثري، وهدم لبعض جدرانه لفتح أبواب جديدة مثل ما حدث في جامع القزدمري عند إجراء التوسعة الأخيرة في الجهة الشرقية، وما تطلبه ذلك من هدم لبعض أجزاء من جدران القبلة لفتح أبواب تطل على تلك التوسعة.

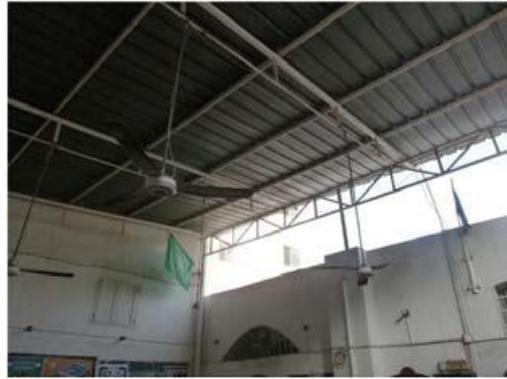
شكل(2-29): تغطية فناء مسجد علي العجمي بألواح الزينكو (محيسن، 2015م)

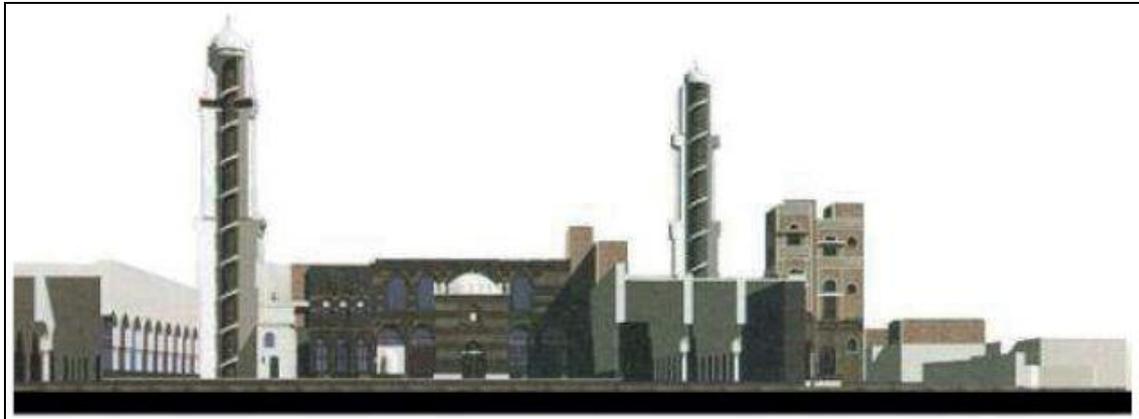
شكل (3-3) تطبيقات الحاسب الآلي في عملية التوثيق وأعداد الرسومات، قطاع منظوري للجامع. (موسى، 2010م)

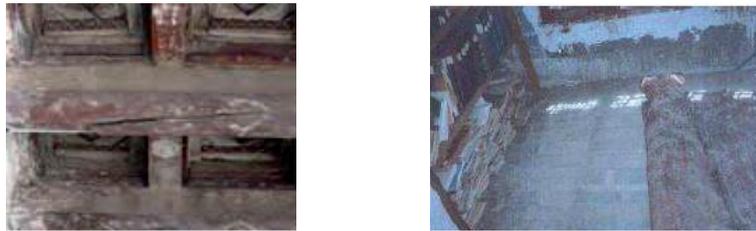
شكل (3-5) استخدام تقنية التصوير الفوتوغرافي في تسجيل مظاهر التلف المختلفة (موسى، 2010م)

استخدام التصوير الفوتوغرافي العادي والديجيتال لتوثيق كل مظاهر التلف في العناصر الموجودة في فراغات الجامع كما في شكل (3-5)، والتي ساعدت في إنجاز الأعمال الترميمية لعناصر الجامع، ولم تستخدم هذه التقنية فقط لرصد حالة التلف فقط، وإنما استخدامها بعد الانتهاء من ترميم أي عنصر داخل الجامع؛ وذلك لمتابعة حالة العنصر قبل وبعد الترميم، واستخدامها في أي أعمال ترميم مستقبلية للاسترشاد بها مستقبلاً، وبالنسبة لتقنية تصوير الفيديو فقد تم استخدامها لتصوير كل فراغات وعناصر الجامع مع سرد تاريخي لأسلوب بناء الجامع وتطوره خلال الزمن، وأهم الترميمات السابقة التي تمت فيه وأهم مواضعها .

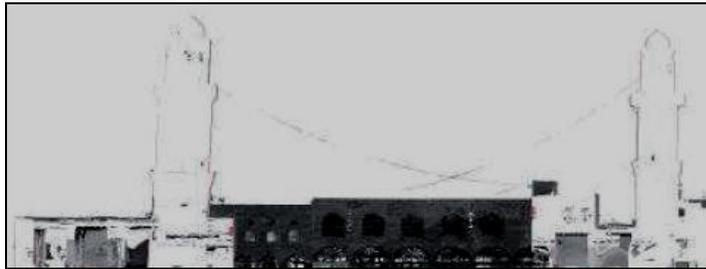
شكل (3-7) أحد واجهات الجامع بعد رفعها بتقنية Laser Scanner. (موسى، 2010م)

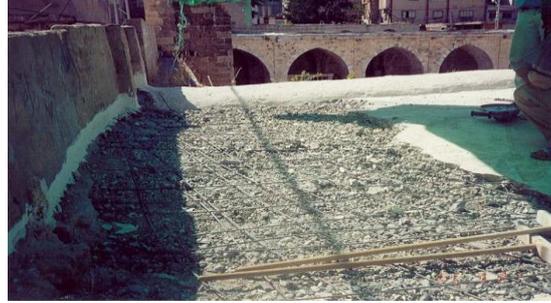
شكل(3-17): إزالة طبقات العزل على سقف المسجد. (وزارة الأوقاف والشؤون الدينية)

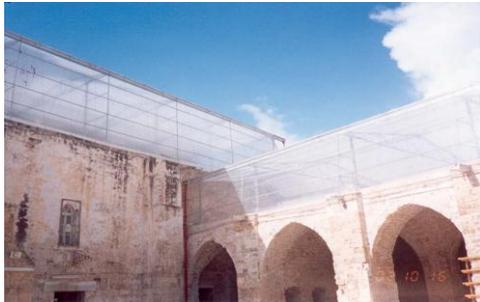
تجفيف المبنى من خلال عمل منشأة حاضنة باستخدام النايلون تعمل على حبس الحرارة بينها وبين المبنى لتجفيف الرطوبة وطردها من المبنى وإعادة الصلابة للحجر.

شكل(3-20): إنشاء معرّش محيط بالمسجد لمعالجة الرطوبة. (وزارة الأوقاف والشؤون الدينية)

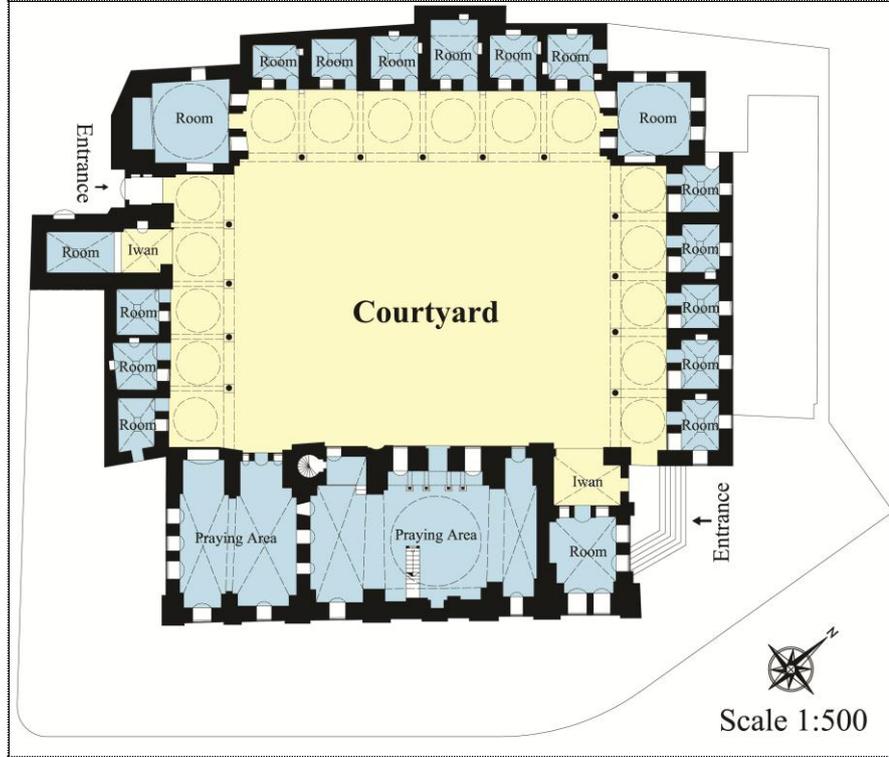
شكل (3-27): المسقط الأفقي لمسجد السيد هاشم. (وزارة السياحة والآثار ، 2013م)

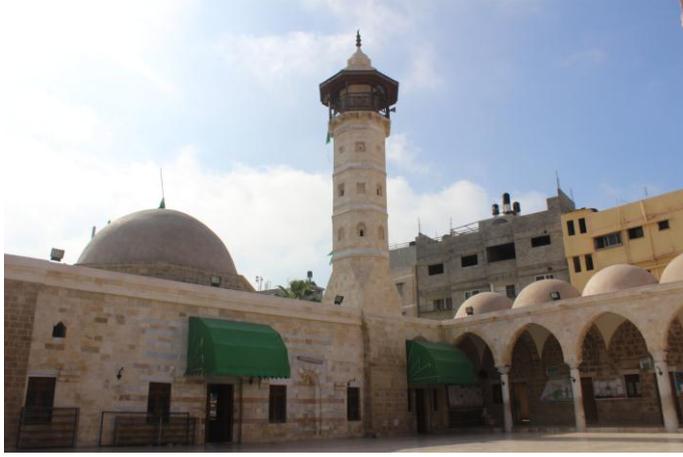
شكل(3-33): مئذنة المسجد بعد الترميم (الباحث)

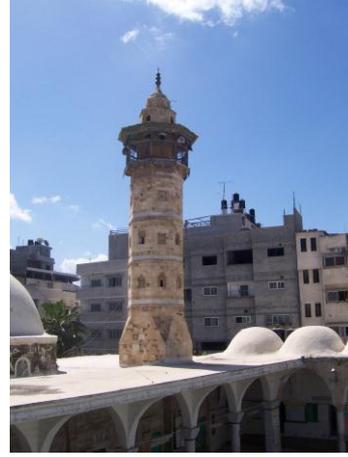
شكل(3-32): مئذنة المسجد قبل الترميم  
(مركز الهندسة والتخطيط)

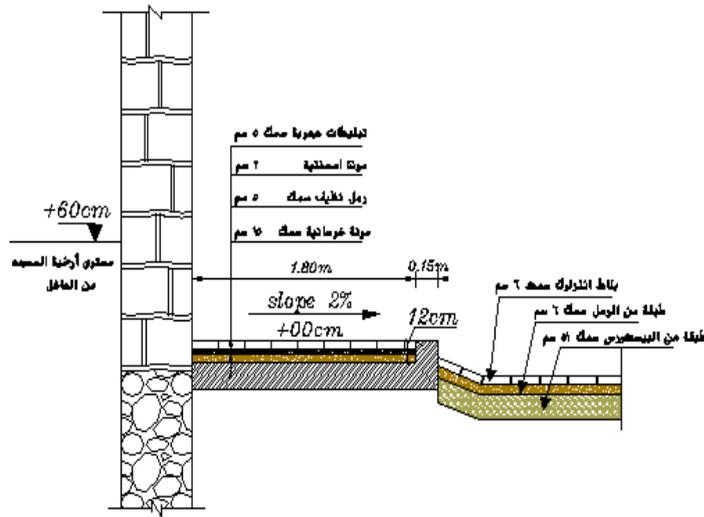
شكل(37-3): الأبرون الخاص بمعالجة تعرية الأساسات وحماية الجدران من الرطوبة (مركز الهندسة والتخطيط)

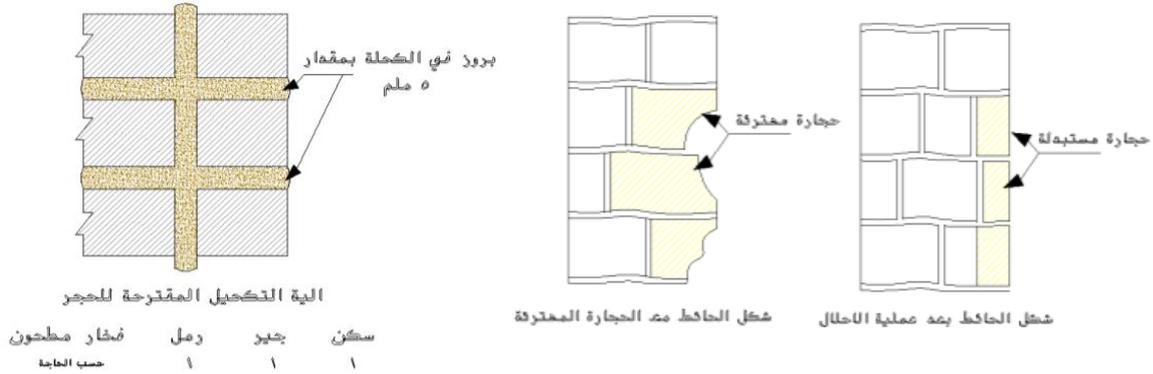
شكل (3-38): طريقة معالجة تآكل الحجر في الواجهات (مركز الهندسة والتخطيط)  
 شكل (3-39): معالجة انحلال وتآكل المونة بين المداميك (مركز الهندسة والتخطيط)

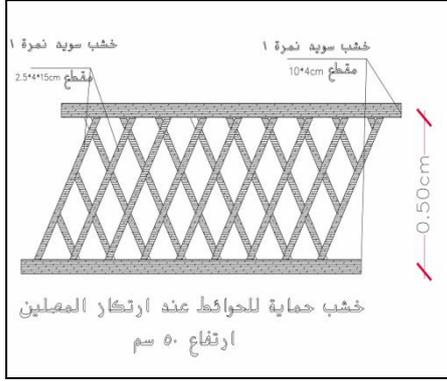
شكل(3-41): الدرابزين الخشبي لزوم حماية حوائط المصلى الداخلي. (مركز الهندسة والتخطيط)

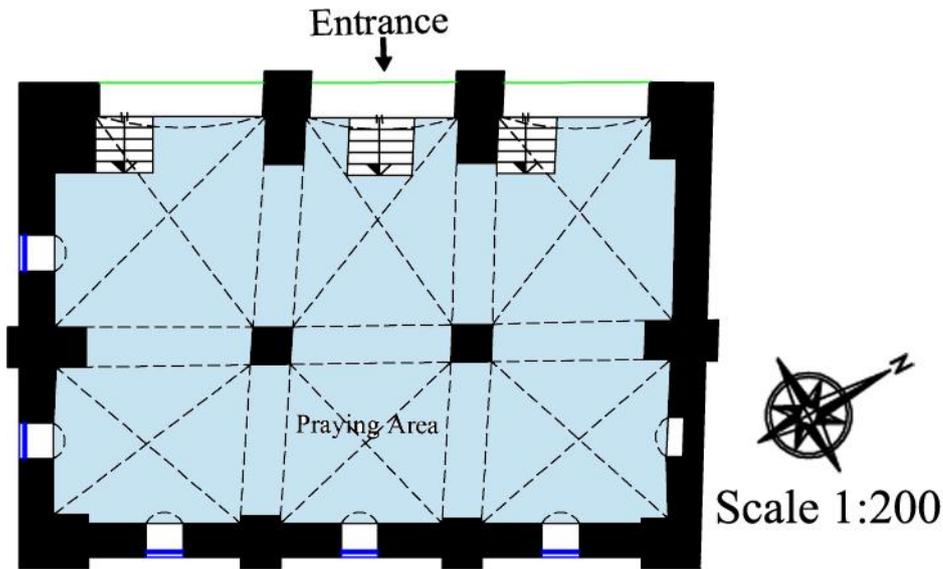
شكل(3-44): المسقط الأفقي للمسجد العمري في جباليا (وزارة السياحة والآثار، 2013م)

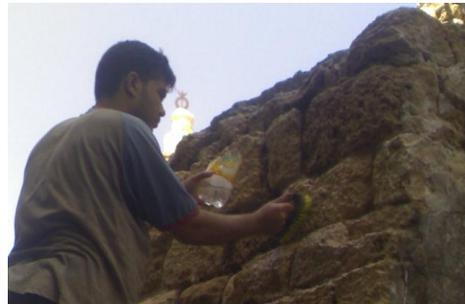
(ج): تنظيف الحجر بالماء المقطر والفرشاة

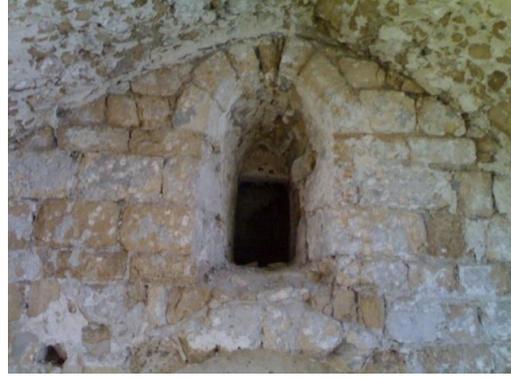
(أ): تهنك الحجارة الداخلية للواجهات

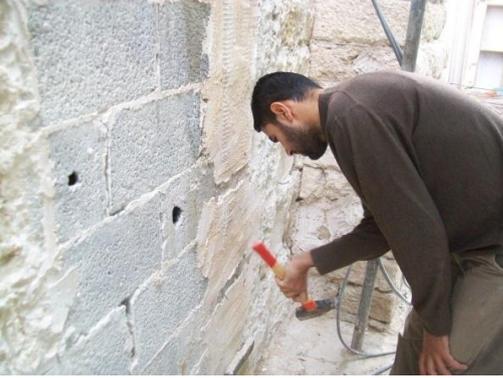
(د): قصارة الواجهة الشرقية من الخارج

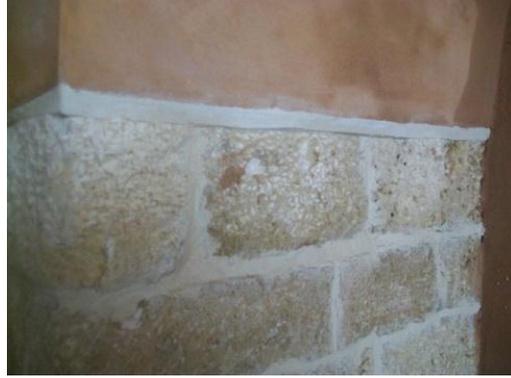
(ج): أعمال الكحلة

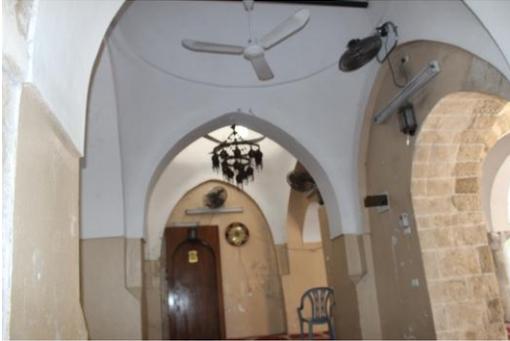
شكل(3-55): التمديدات الكهربائية الخارجية (الباحث)

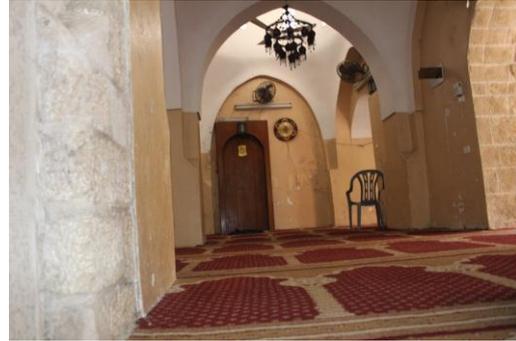
شكل(3-54): استخدام القسارة الأسمنتية والدهان البلاستيكي (الباحث)

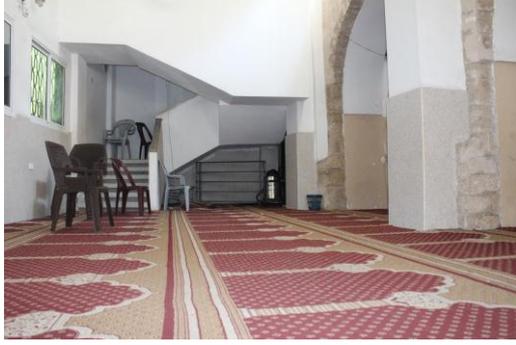
شكل(3-57): جزء من المبنى الحديث الملاصق للمبنى الأثري (الباحث)

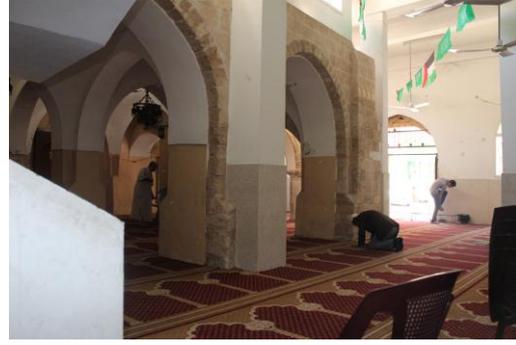
شكل(3-56): عدم مراعاة الفصل بين المبنى الحديث والمبنى الأثري (الباحث)
